Historische Ortsanalyse zum Projekt MELAP

Creglingen-Münster, Main-Tauber-Kreis

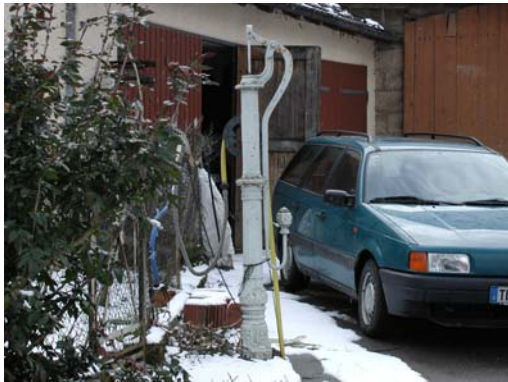
Nr. 5 (bei dem Gebäude):
Gusseiserne Pumpe, 19. Jh.

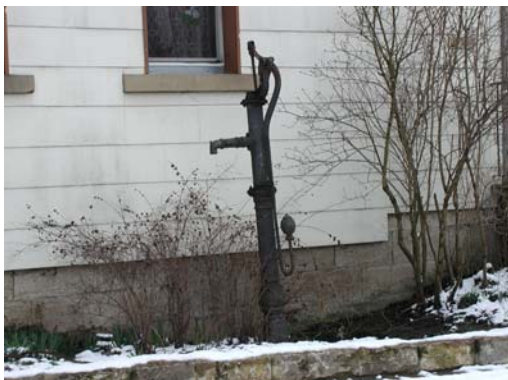
Nr. 9 (bei dem Gebäude):
Gusseiserne Pumpe, 19. Jh.

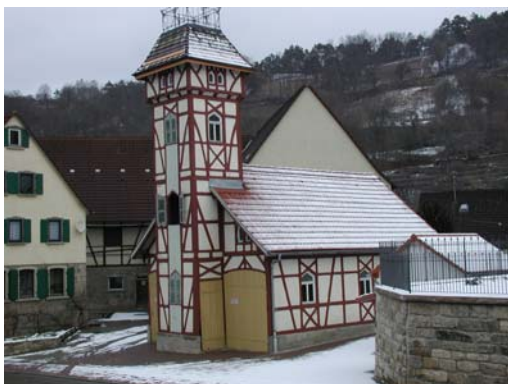
Nr. 14:
Feuerwehrhaus, Fachwerkbau mit Frontturm, um 1900.

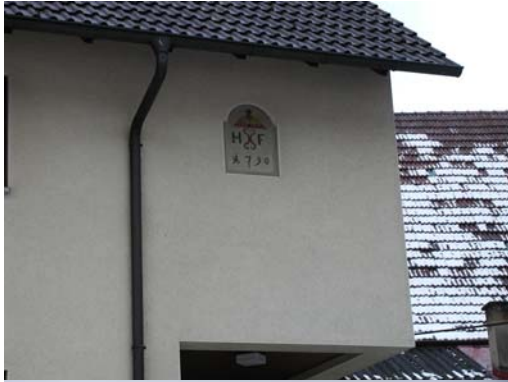
Nr. 46 (im Wohnhaus):
Eingemauerter Stein, HF 1790 bez.

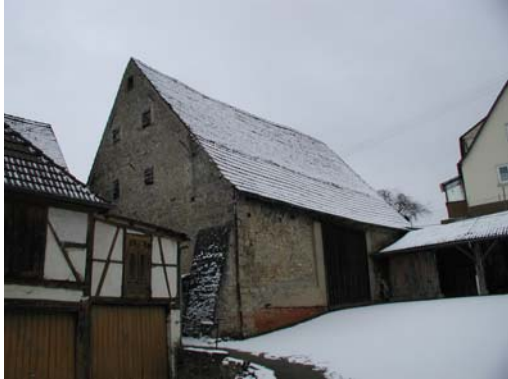
Nr. 49:
Ehem. Zehntscheune, Stallscheune mit seitlicher Tenne, Massivbau aus Bruchstein, Satteldach, 16./17. Jh.

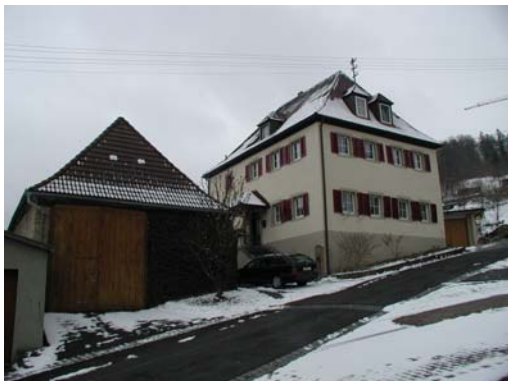
Nr. 55, 62, 62a:
Ehem. Pfarrhof, 18. Jh., Pfarrhaus, Massivbau mit Walmdach, Türsturz mit Chronogramm, 1740 bez., ehem. Pfarscheuer, Massivbau mit Walmdach, Waschhaus, Massivbau mit Walmdach.

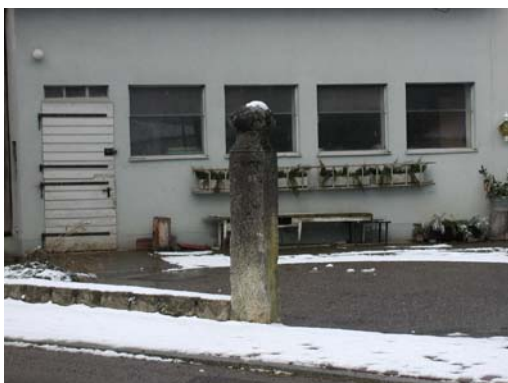
Nr. 73 (bei dem Gebäude):
Torpfosten, JMVDD (?) 1770 bez.

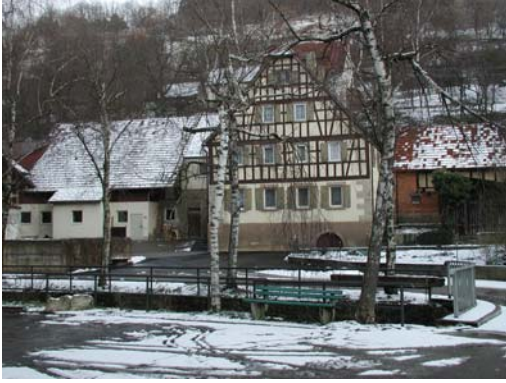
**Nr. 87:**

Wohnhaus, Fachwerkbau mit Krüppelwalmdach und rundbogigem Kellereingang, Steinschiebefenster, 2. Hälfte 19. Jh.

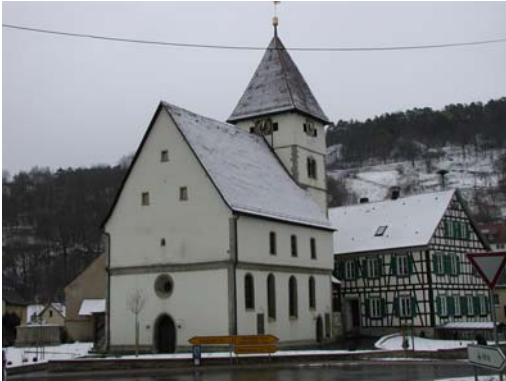
**Nr. 98:**

Ev. Pfarrkirche (ehem. Allerheiligen), spätromanischer Bau mit Chorturm, 13. Jh.

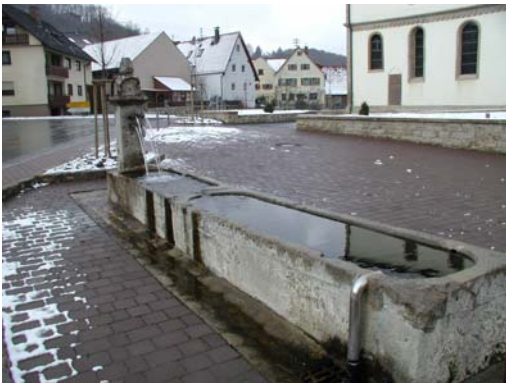
**Nr. 98 (bei dem Gebäude):**

Mehrröhriger Steinbrunnen mit zwei Trögen, 1840 bez.

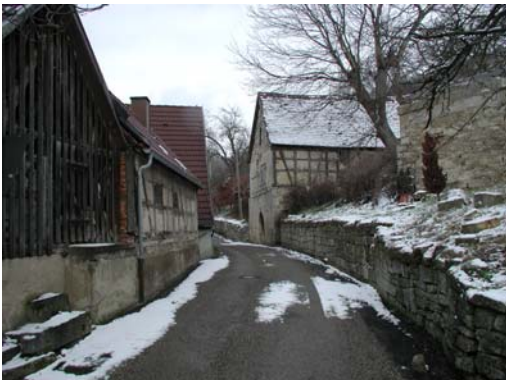
**Nr. 108:**

Kellerbau, massives Kellergeschoss mit rundbogigem Eingang, 18 JMV 33 bez., mit verputztem Fachwerkscheuerteil.

Der Sutensteigweg am östlichen Talhang wird von einer langen Natursteinmauer begrenzt. Das Kellerhaus Nr. 108 ist in diese Mauer integriert. Oberhalb schließen Streuobstwiesen mit einzelnen Häusern an.

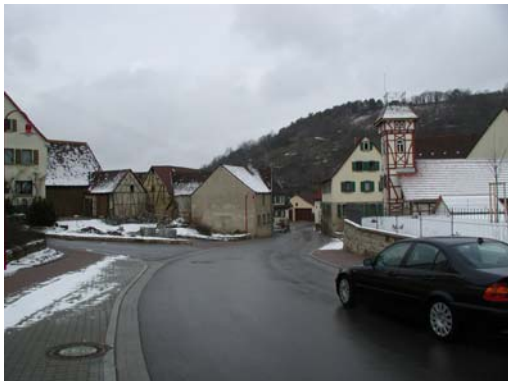
Untere Gasse (Mitte):

Durch den Straßenausbau ist die ursprünglich Engstelle am Kirchhof und dessen charakteristische Form leider verloren gegangen. Neben dem Kirchturm prägt das Straßenbild auch der ungewöhnliche Turm des Feuerwehrhauses.

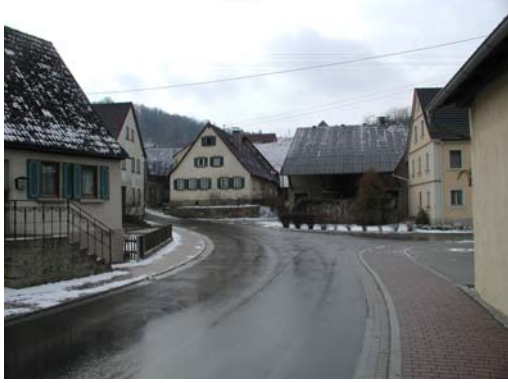
Untere Gasse (Nord):

Mit mehreren giebel- und traufständigen Wohn(stall)häusern ist die typische Enge des Haufendorfes im nördlichen Teil der Unteren Gasse noch besser überliefert. Die Engstelle der Straße zwischen Nr. 12 und 13 trägt nicht unwesentlich zu diesem Eindruck bei.

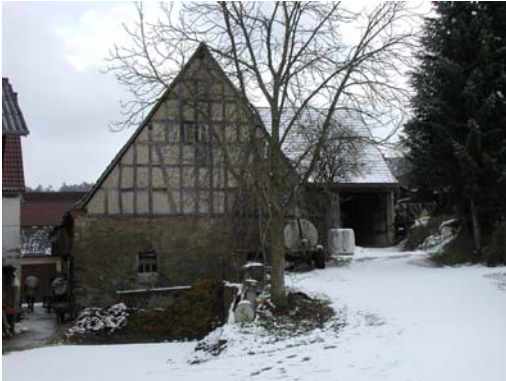
**Nr. 4:**

Stattliche Fachwerkscheune mit massivem Erdgeschoß, typischer Vertreter der Scheunenbauten des 19. Jhs. im Ort.

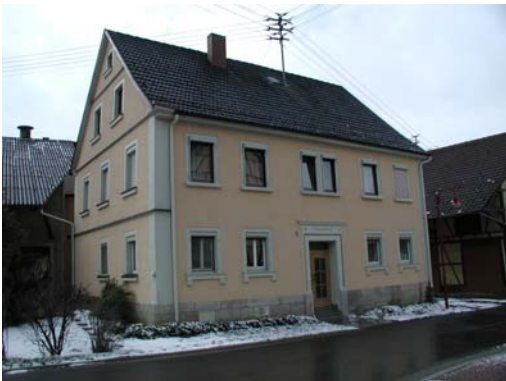
**Nr. 6:**

Repräsentatives Wohnhaus, verputzter Massivbau mit Eckrahmung und profilierten Fenstergewänden, Beispiel eines bäuerlichen Wohnhauses gegen Ende des 19. Jhs.

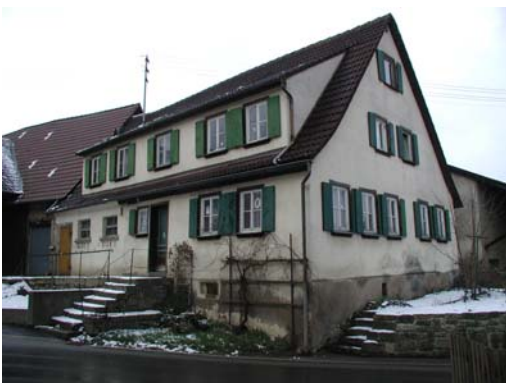
**Nr. 12:**

Kleinbauernhaus, verputztes Fachwerkgebäude mit jüngerer großer Dachgaube, wohl frühes 19. Jh., typisches Beispiel der älteren Bauweise in Münster.

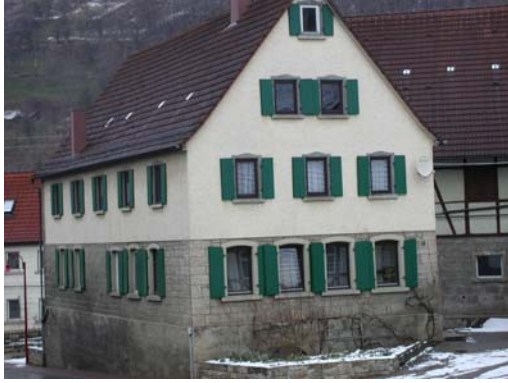
**Nr. 13:**

Stattliches Wohnhaus eines Gehöfts, massives Erdgeschoß, verputztes Obergeschoß mit originellen Fensterrahmen, spätes 19. Jh.

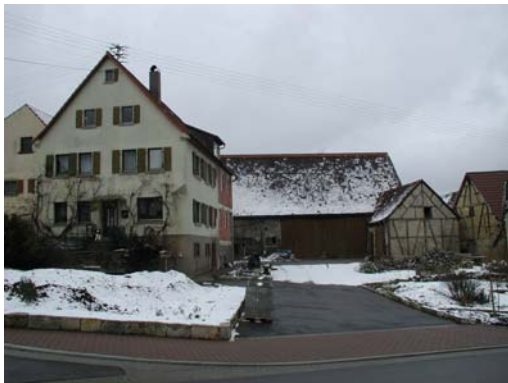
**Nr. 18:**

Größere Hofanlage, 19. Jh. mit jüngeren Veränderungen.

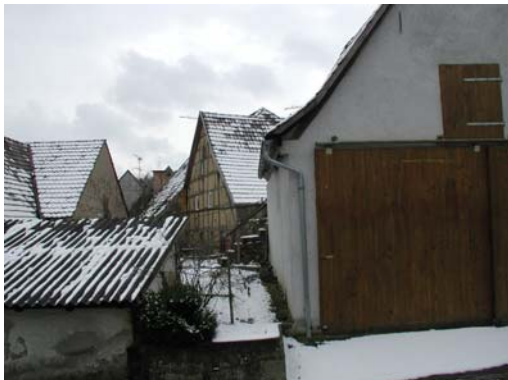
**Nr. 22:**

Scheunen in Ortsmitte, meist Fachwerkbauten mit traditioneller Lehmflechtwerkausfachung, überwiegend wohl 19. Jh.

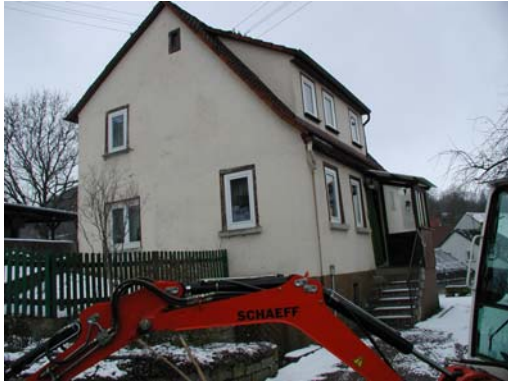
**Nr. 50:**

Kleinhaus in steiler Hanglage am Pfarrbuck, verputzter Fachwerkbau, 19. Jh. mit späteren Veränderungen, Beispiel eines ehem. Handwerker- oder Tagelöhnerhäuschens.

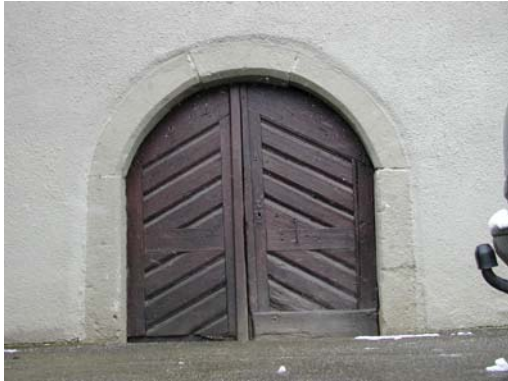
**Nr. 56:**

Rundbogiges Kellertor mit Türblatt als Hinweis auf den historischen Weinbau.

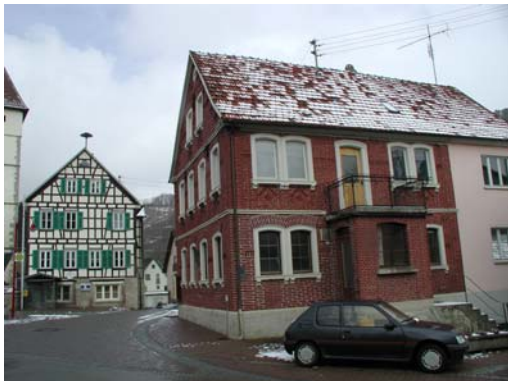
**Nr. 57:**

Ehem. Gasthaus mit Kegelbahn, Ziegelbau des späten 19. Jhs. mit gekoppelten Fenstern, in ortsbildprägender Lage neben der Kirche, dahinter die Kegelbahn (s.u.).

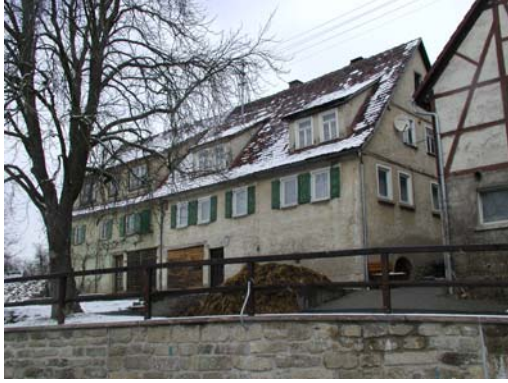
**Nr. 70:**

Doppelwohnhaus, verputztes Fachwerkgebäude am Hang, Satteldach mit jüngeren Dachgauben, wohl spätes 18. oder frühes 19. Jh.

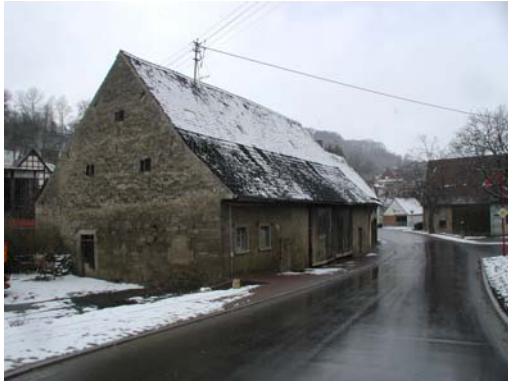
**Nr. 72:**

Scheune der ehem. oberen Mühle, ortsbildprägender Massivbau mit Satteldach, Inschriftstein mit Datierung 1851.

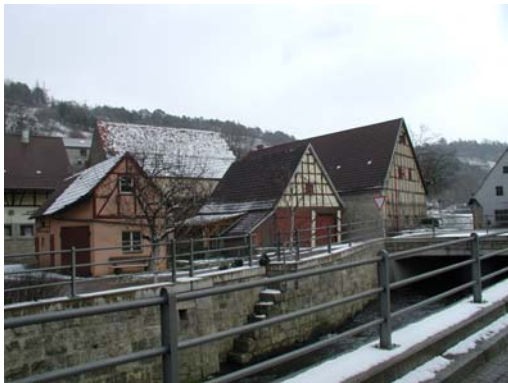
**Nr. 73, 75, 99:**

Fachwerkscheunen am Bach, 19./20. Jh.

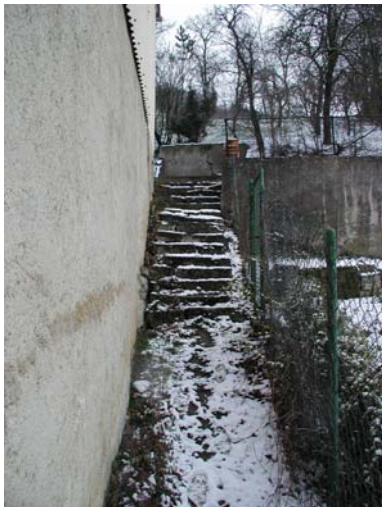
**Treppe bei Nr. 79:**

Kleine Fußwegeverbindung mit Sandsteintreppe.

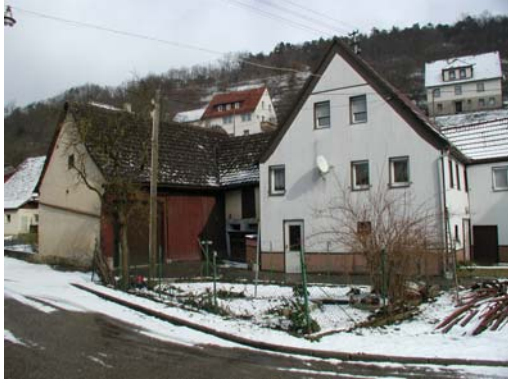
**Nr. 83:**

Kleines Gehöft als charakteristisches Beispiel der bäuerlichen Baukultur in Münster: Wohnhaus, heute verkleideter Fachwerkbau mit Satteldach, wohl noch 18. Jh.; Scheune, Fachwerk, 19. Jh.

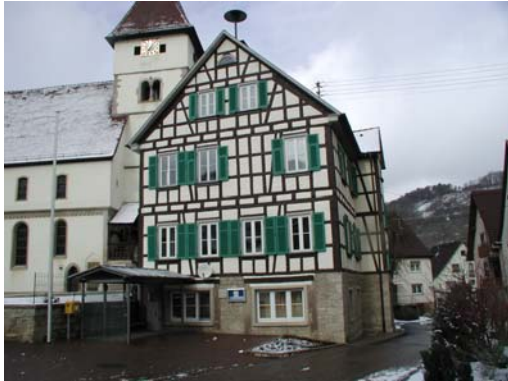
**Nr. 87:**

Ehem. Rathaus, Fachwerkbau mit Satteldach, 1841 als Schul- und Rathaus erbaut.

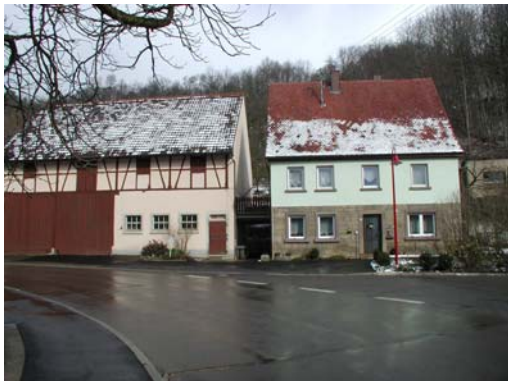
**Nr. 117:**

Neueres Gehöft am Ortseingang, Massivbau mit abgesetztem Stall-/Scheunenbau, frühes 20. Jh.
